## **News: Am Mühlenstück hat es gewaltig Luft gegeben**

Noch vor Beginn der Brutzeit führte der Niedersächsische Landesbetrieb für Wasserwirtschaft, Küsten- und Naturschutz (NLWKN) Instandsetzungsarbeiten am Entwässerungsgraben im Bereich des sogenannten „Mühlenstück“ im Auftrag der Domänenverwaltung durch, die Ende vergangener Woche erfolgreich abgeschlossen wurden.

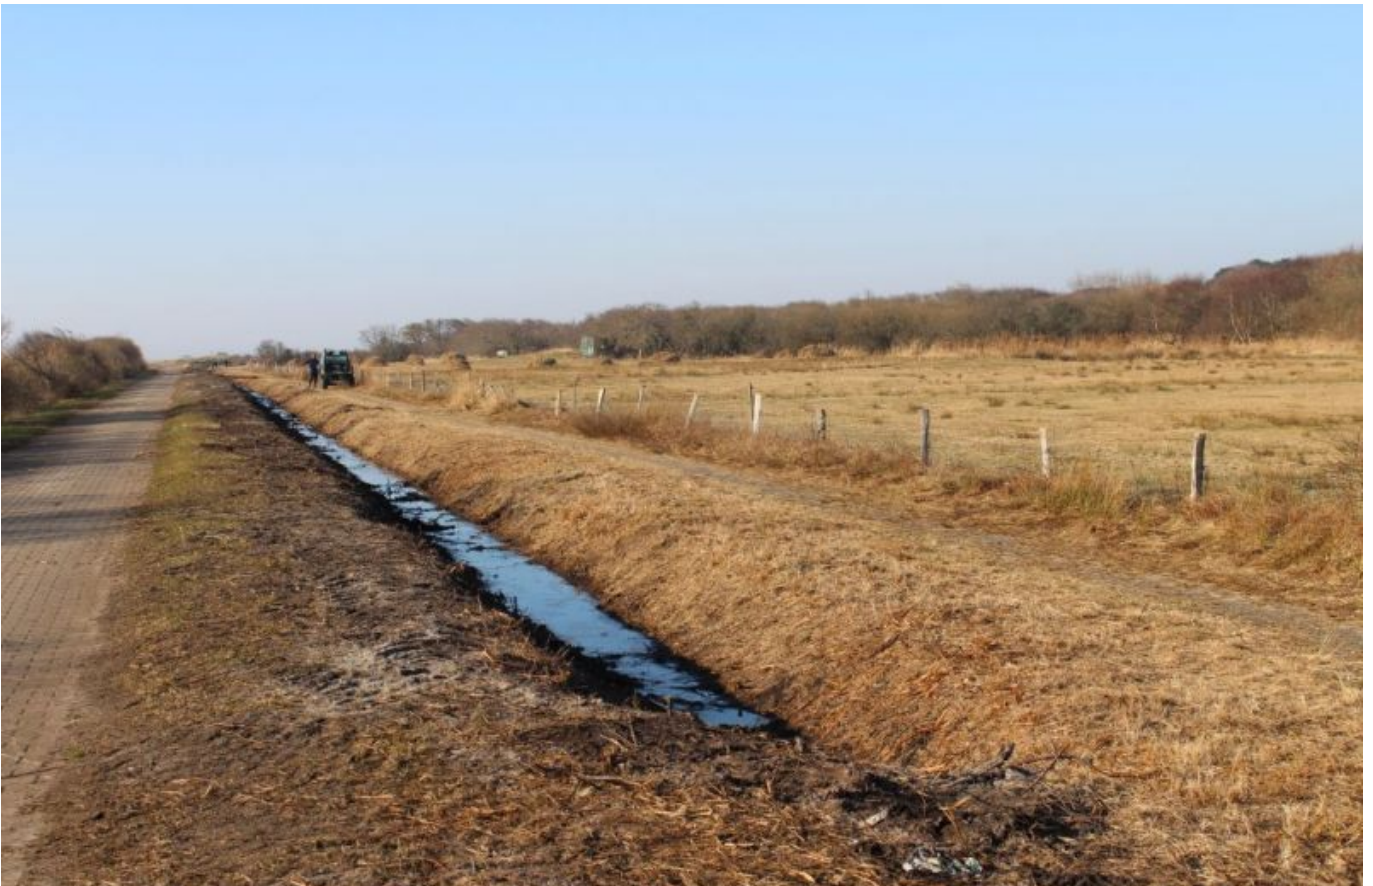
Unsere Fotos entstanden bei den Restarbeiten in dem Bereich. Das erste Bild auf der Startseite und das zweite Foto, welches den Zustand vor Beginn der Arbeiten zeigt, wurden von derselben Stelle aus aufgenommen. Im Bereich der Zufahrt zum Wäldchen wurde jetzt neu ein Zaun vor dem Entwässerungsgraben gezogen. Die restlichen Bilder zeigen die Wiederverlegung der gereinigten Entwässerungsrohre zur Weidefläche.

Insbesondere ging es um Mäh- und Ausholungsarbeiten im Graben zwischen der Straße zur Bill und dem Gehweg (Sträucher, Bäume), Wiederherstellung des Grabenprofils auf ca. 500 m mit einem Mobilbagger, Aufreinigen der Durchlässe unter dem Gehweg und der Straße zur Bill zur Ableitung Richtung Heller.

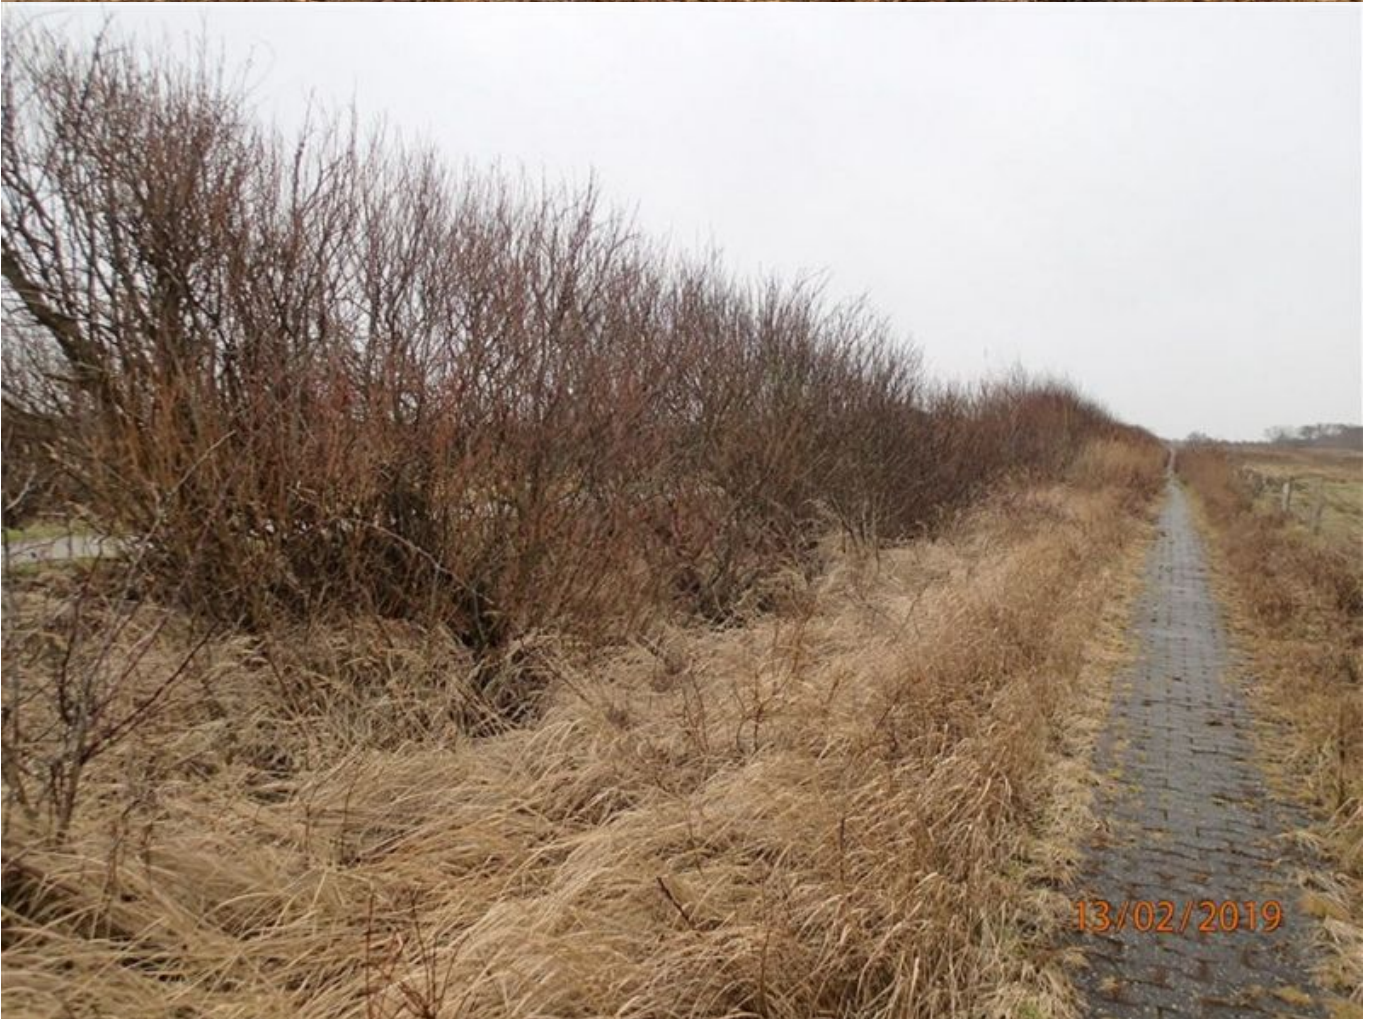
Wie Carsten Lippe, Pressesprecher vom NLWKN, dazu gegenüber JNN ausführte, konnte das Oberflächenwasser vom „Mühlenstück“ nicht mehr in ausreichendem Maß abgeleitet werden, so dass es aufgrund der Vernässung erhebliche Probleme bei der Bewirtschaftung (Beweidung) der Flächen gab. Bei dem Mühlenstück handelt es sich um eine landeseigene domänenfiskalische Fläche von ca. 15 ha, diese ist verpachtet und wurde in den letzten Jahren zur Beweidung von Schafen genutzt, was aber wegen der starken Vernässung nur noch bedingt möglich war. Auch war der Gehweg auf dem letzten Stück vor dem Eingang zum Wäldchen wegen dem starken Bewuchs kaum noch benutzbar.
